Condominio en Nuevo Vallarta
Jarretaderas, Nuevo Vallarta, Jalisco
Condominio / Departamento

Cliente de Muestra
Comprador (Pre-Compra)

Carlos Méndez
Miembro Certificado InterNACHI
+52 322 145 9080
hola@solterrainspecciones.mx

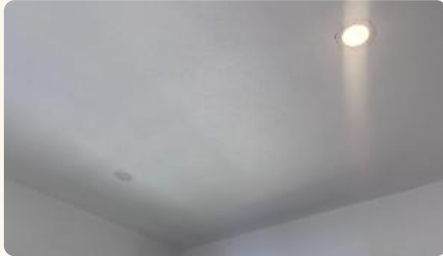
Luminarias

La iluminación está bien, salvo por una luz que no funciona en la cocina.

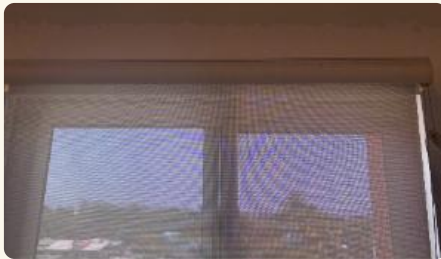
Persianas / Cortinas

La persiana está sucia.

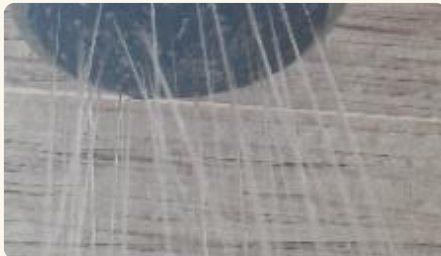
Regadera / Tina

Hay que limpiar el cabezal de la regadera.

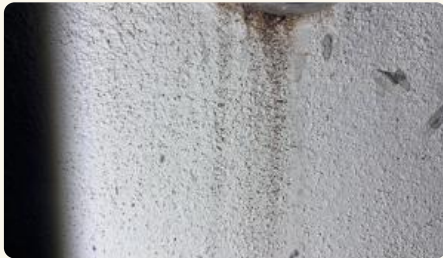
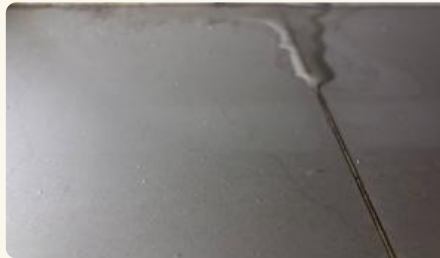
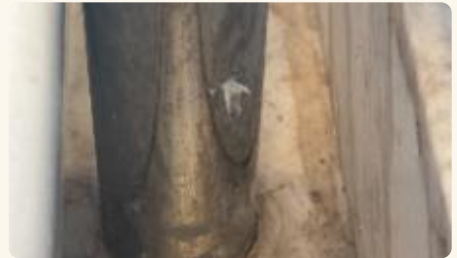
Lavabo y Llave

El grifo está suelto.

Hay una fuga donde el tubo de desagüe entra en la pared.

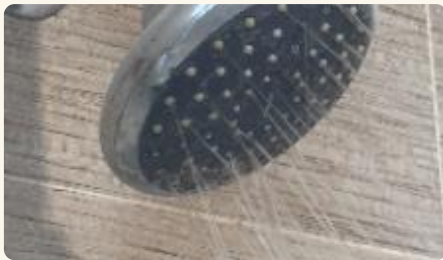
Regadera / Tina

Hay que limpiar el cabezal de la regadera.

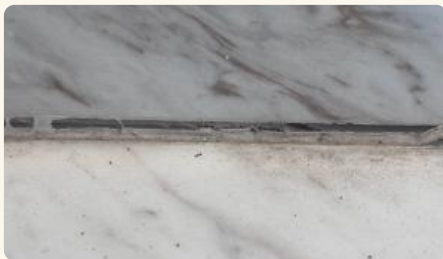
Sellado y Lechada

Hay que volver a sellar el lavabo.

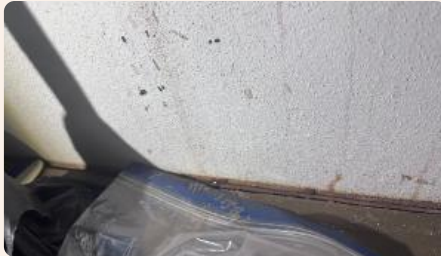
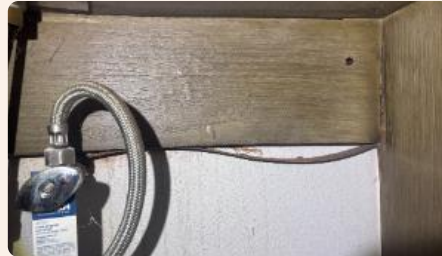
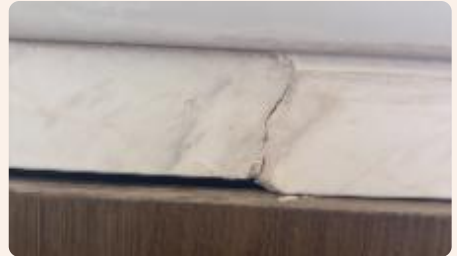
Mueble de Baño

DEFECTO MAYOR

La encimera está agrietada en el borde, debajo del lavabo.

Hay daños por agua en la parte trasera del gabinete debajo del lavabo, ocasionados por una fuga en el desagüe que va hacia la pared.
