Condominio en Nuevo Vallarta
Jarretaderas, Nuevo Vallarta, Jalisco
Condominio / Departamento

Cliente de Muestra
Comprador (Pre-Compra)

Carlos Méndez
Miembro Certificado InterNACHI
+52 322 145 9080
hola@solterrainspecciones.mx

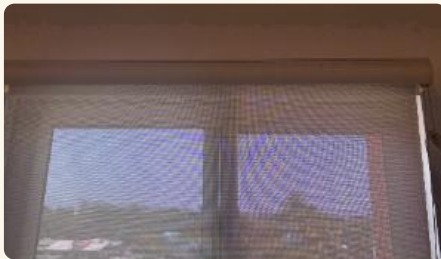
Persianas / Cortinas / Blinds / Curtains

La ventana no cierra.
Window does not lock.

La persiana está sucia.
Shade is dirty.

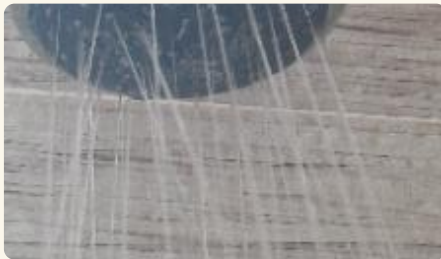
Regadera / Tina / Shower / Tub

Ambos lavabos tardan en desaguar.
Both sinks are slow to drain.

Hay que limpiar el cabezal de la regadera.
Showerhead needs to be cleaned.

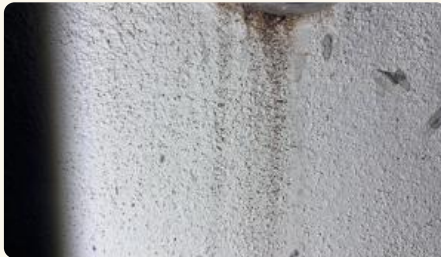
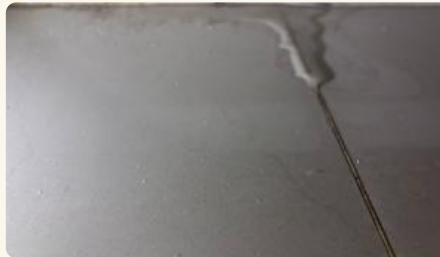
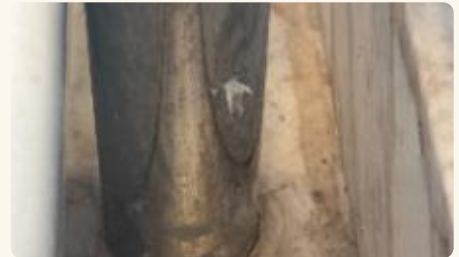
El grifo está suelto.
Faucet is loose.

Hay una fuga donde el tubo de desagüe entra en la pared.
Leak where the drain pipe enters the wall.

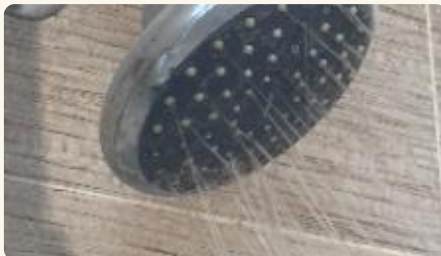
Regadera / Tina / Shower / Tub

Hay que limpiar el cabezal de la regadera.
Showerhead needs to be cleaned.

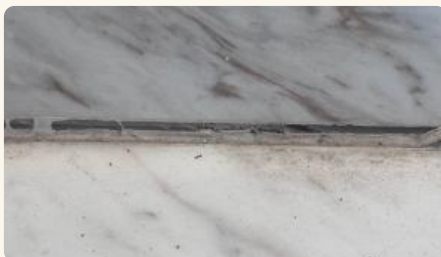
Sellado y Lechada / Caulking & Grout

Hay que volver a sellar el lavabo.
Caulking on the vanity needs to be redone.

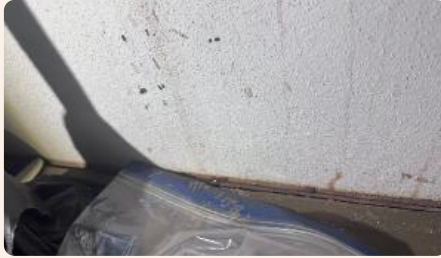
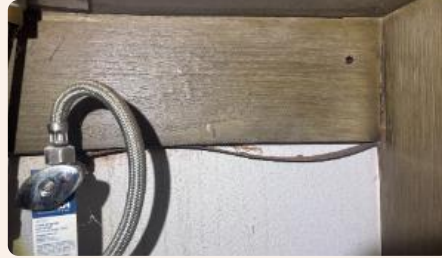
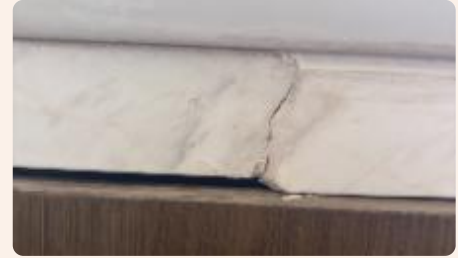
DEFECTO MAYOR / MAJOR DEFECT

La encimera está agrietada en el borde, debajo del lavabo.
Countertop is cracked on the edge, under the sink.

Hay daños por agua en la parte trasera del gabinete debajo del lavabo, ocasionados por una fuga en el desagüe que va hacia la pared.
Water damage at the back of the cabinet under the sink, caused by a leak at the drain going into the wall.
